# 建设项目环境影响报告表

项目名称： 雅安名山工业园区供气管线工程

建设单位（盖章）： 四川江油川西北恒丰天然气有限公司

编制日期：2016年11月

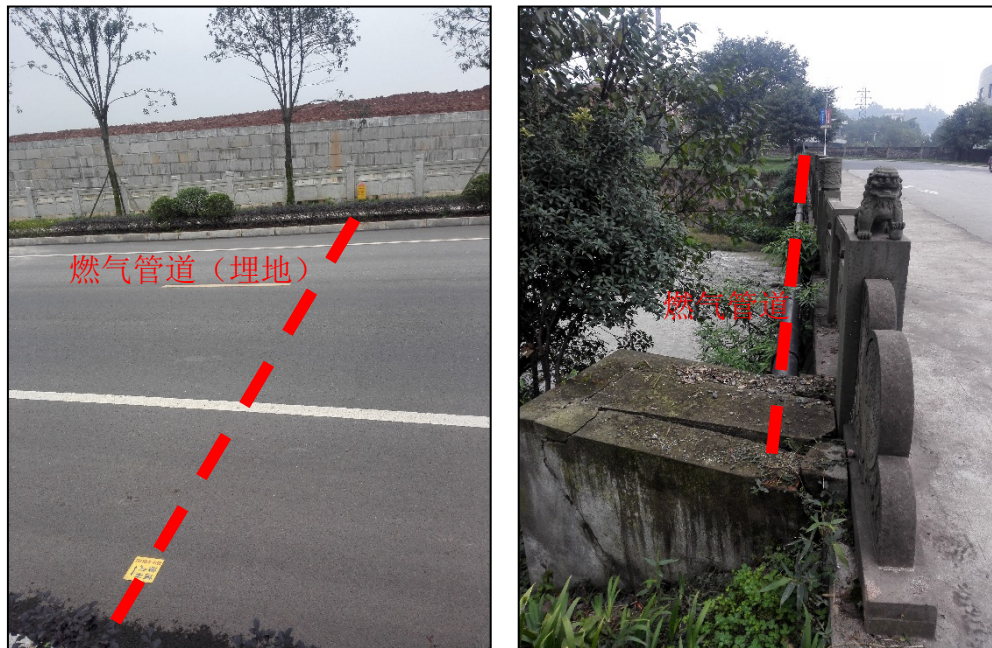
图 1-2 管道穿越园区道路、河流处

序号	道路名称	穿越情况 (m/)	穿越方式	备注
1	道路穿越	153/11	大开挖+套管穿越	园区道路
2	石桥桥洞穿越	30/1	沿桥壁敷设，角钢支架支撑、管卡固定	石桥
3	石桥跨越	50/1	沿桥墩敷设，角钢支架支撑、管卡固定	石桥
合计	-	233/13	-	-

本项目涉及的**穿越园区道路 11 次，穿越石桥桥洞 1 次，跨越石桥 1 次**。施工中已采取了加钢套管保护管线的方法，套管两端采用了柔性材料进行端部密封，套管接口进行了密封处理；与其他管道、电缆交叉时，采取了角钢围裹方式，穿越回填后已进行了标识，因考虑园区其他管线设计和人行道正在建设中，因此在已建道路进行了标识说明。根据现场踏勘。

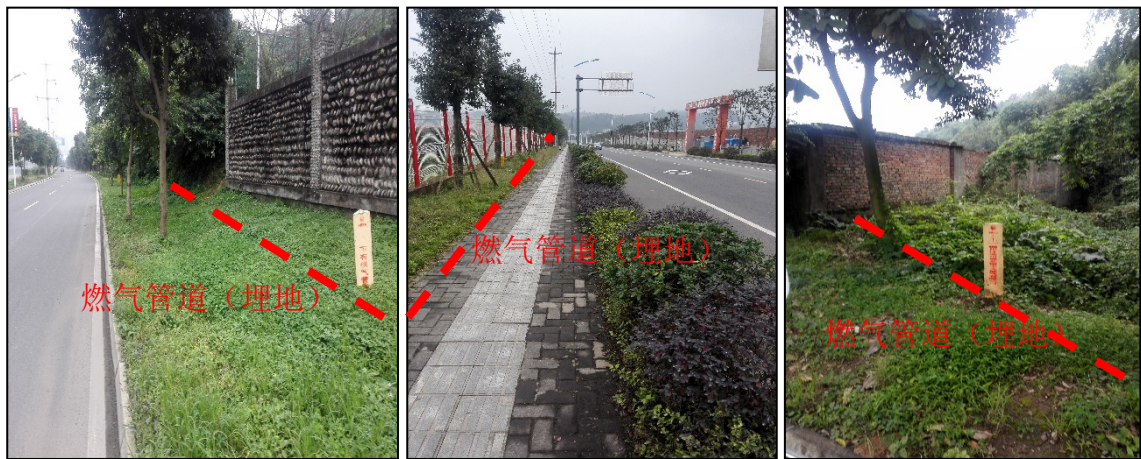
图 5-2 管线沿线现场照片

根据调查，项目建成后管道沿线已经恢复绿化，施工期对生态环境的影响已恢复。
